Enigma3m – résultats immédiats pour Veolia Lyon, France

Primayer présente l'Enigma 3M, une version évoluée de l'Enigma pour la corrélation multipoints permanente, associée à un modem GSM/GPRS. Le lundi 11 avril 2016, 10 appareils ont été installés en moins de 2 heures à Lyon. Les appareils sont équipés de SIM type 'Roaming' permettant à l'Enigma 3M de sélectionner le meilleur signal du réseau GSM. Un perçage de la bouche à clef a été néanmoins réalisé pour optimiser l'envoi des données GSM.

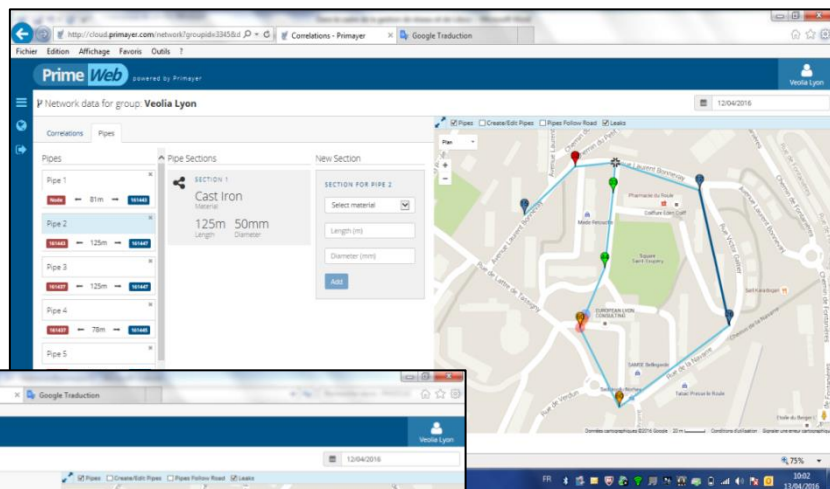
Informations du réseau sur PrimeWeb

Dès le lendemain, les appareils transfèrent les informations de localisation GPS et les fichiers sons sur l'interface PrimeWeb accessible depuis n'importe quel outil connecté à internet. L'opérateur peut alors réaliser son schéma de réseau et modifier les linéaires de canalisation provenant de son SIG si les distances issues par défaut de Google Map s'avèrent incorrectes.

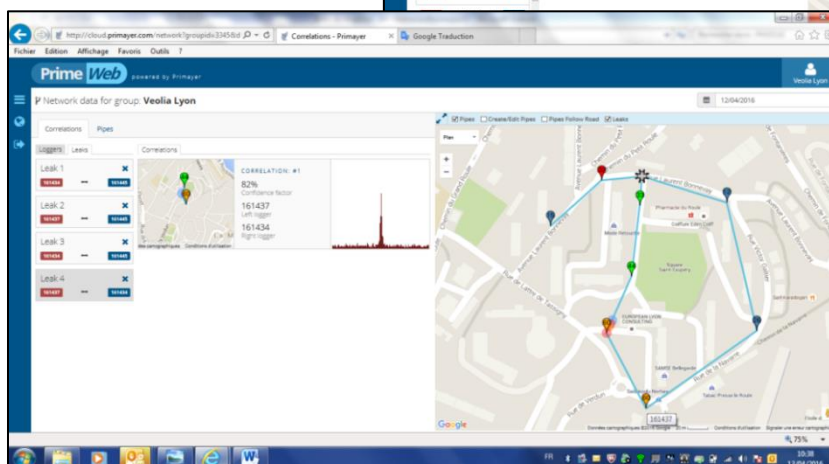
Rapport de fuite identifiée sur PrimeWeb

Le déploiement sur la zone a permis d'identifier une fuite dès le lendemain. Les informations sont synthétisées et permettent d'identifier rapidement les 3 appareils qui confirment la position de la fuite. Un facteur de confiance oriente l'utilisateur sur la probabilité de la corrélation.

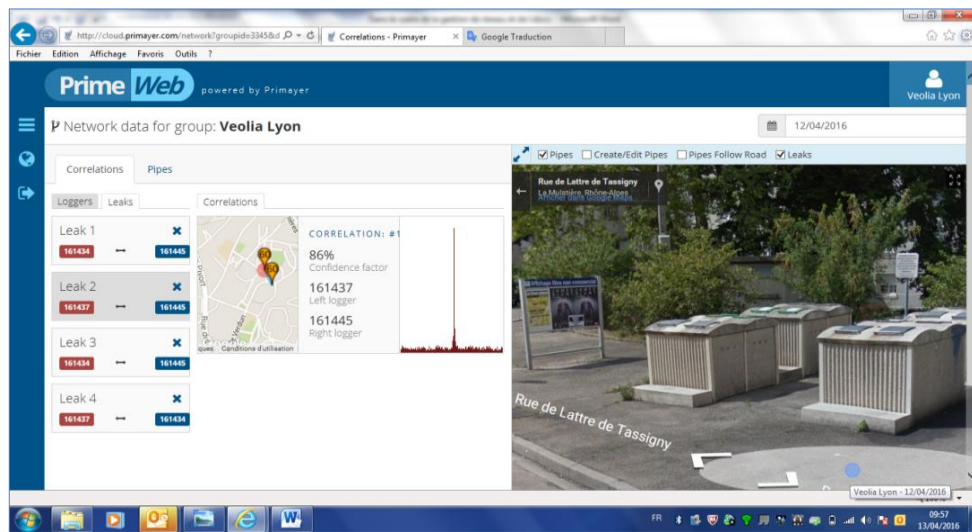
Outil Street View avec visualisation de la position de la fuite

Street View permet de visualiser la position des fuites

Google Map et notamment Street View permettent à l'utilisateur d'anticiper les moyens de réparation de la fuite et de rédiger en amont les déclarations obligatoires d'interventions sur la voie publique.

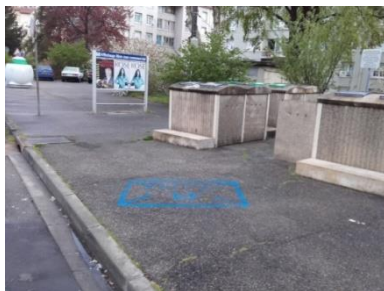
Fuite identifiée par l'exploitant

La fuite a été confirmée sur site par une écoute au sol et délimitée sur la chaussée. Des rapports de fuites facilitent la transmission des informations au sein des services.

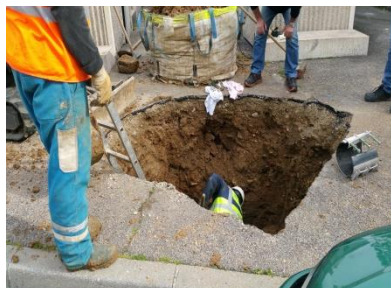
Excavation

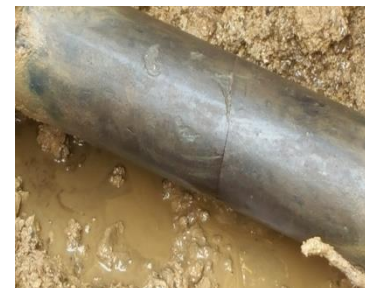
Fuite identifiée
